L'ENFER EST DANS LES DETAILS D'EXECUTION: novembre 2013 par JC de Munain

L'EXPERIENCE DE Mme ALQUIE A LE SEN

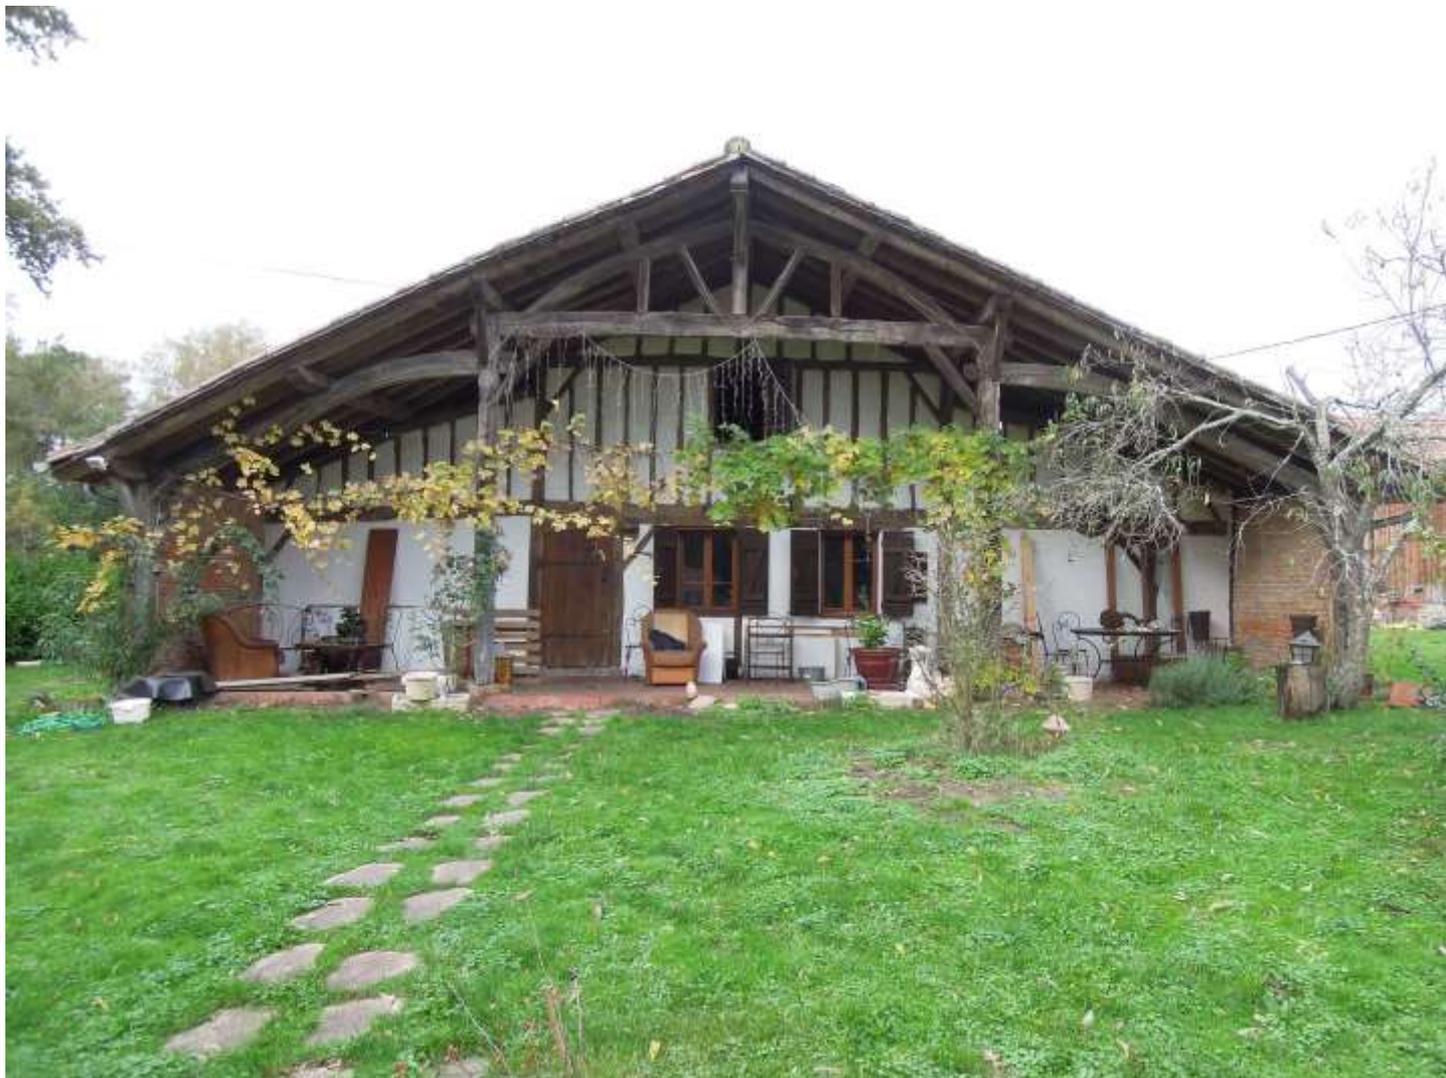
Description de la maison : maison de type landais entièrement en pans de bois avec auvent à l'est et croupe vers l'ouest, une nef principale et deux travées latérales. Cette maison a été construite en 1776 et est présente dans son emprise sur le cadastre de 1823.

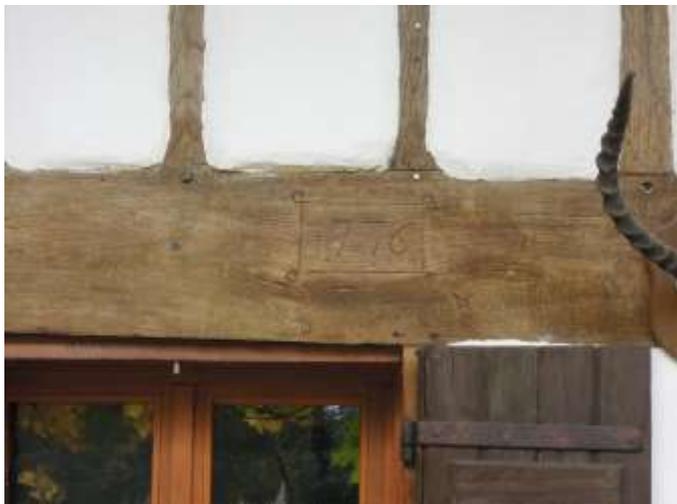
Les propriétaires précédents ont isolé les combles et doublé les murs extérieurs avec une ossature métallique couverte de plaques de plâtre remplie de laine de verre et des grilles d'aération...

Des ouvertures industrielles en bois ont été placées à l'intérieur sans toucher aux volets extérieurs originaux, de façon réversible a priori. La couverture a été entièrement refaite avec des tuiles à crochets. C'est dans cet état que Mme Alquié a acheté cette maison.

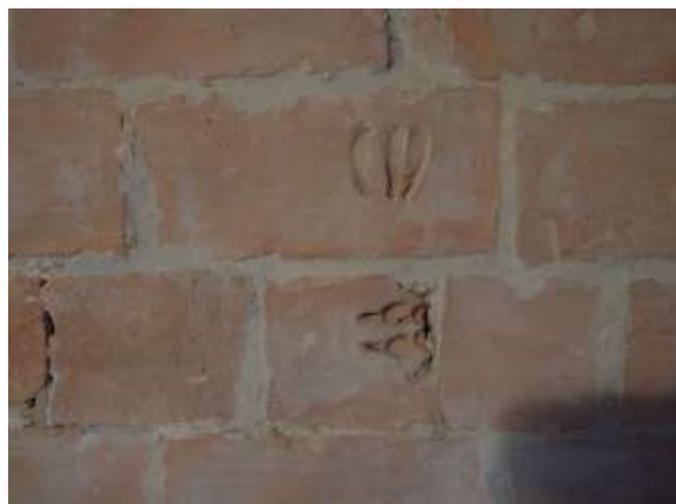
Empreintes d'animaux (chèvre ou chevreuil)

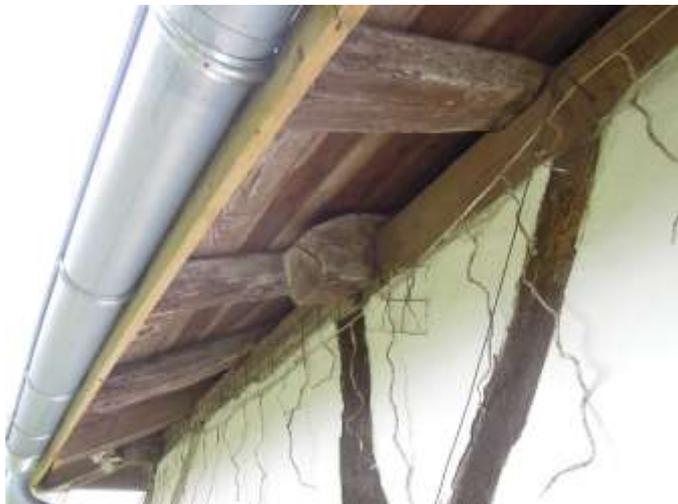
Récemment, pour limiter les remontées d'humidité dans les murs, elle a fait réaliser un drain. « Il a été mal fait car il n'avait pas de géotextile et donc les plantes se sont mises à y pousser »... Un autre artisan lui a alors conseillé d'installer des gouttières pour éviter de refaire

les drains. Un couvreur a réalisé une gouttière sur les 3 côtés pour diminuer la quantité d'eau au pied des murs. Il a donc coupé tous les bouts des chevrons pour pouvoir clouer un bandeau rectiligne qui sert de support à la gouttière, par ailleurs très bien exécutée.

Première opération le drain et la gouttière : Les gouttières protègent les pieds de murs des éclaboussures qui peuvent les détériorer et demander un entretien plus régulier. Les maisons landaises anciennes de ce type n'en ont pas car leur conception intègre ce paramètre avec des débords de toiture importants situés à de faibles hauteurs. Les gouttières limitent certes les apports en eau au pied du bâtiment mais ce n'est pas en rapport avec les potentielles circulations d'eaux souterraines. Cette solution ne protège pas ou peu des remontées capillaires. Par contre un drainage près des fondations les diminue dans les soubassements, les pierres au contact des bois et aussi sur le sol de la maison.

Donc les gouttières ne remplacent pas un bon drainage et en terme patrimonial le fait de recouper tous les bouts des chevrons pour fixer le bandeau support des gouttières défigure l'aspect originel extérieur du bâti et son fonctionnement.

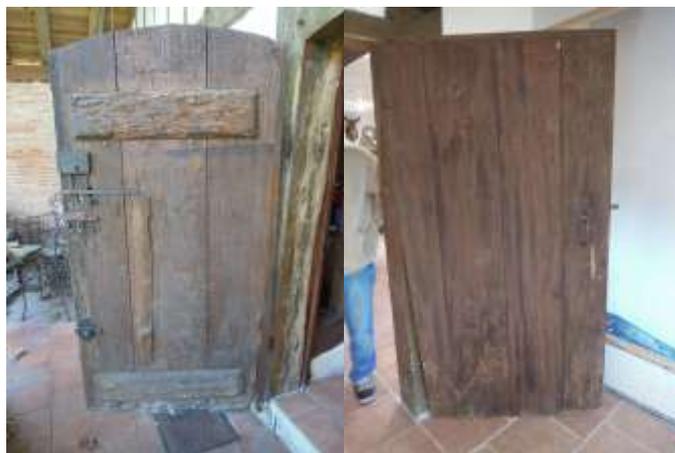
Mais aujourd'hui, elle est désespérée car une opération d'entretien s'est mal passée. Elle a voulu reprendre son carrelage qui présentait des défauts de planéité. Ceci l'a conduite à le faire refaire sur quasiment toute la surface du RDC. « Mais l'artisan a relevé le niveau du sol de 7 cm par rapport à la hauteur d'origine ». Celui-ci explique ce rehaussement par la mise à niveau de l'ensemble de la surface en partant du point le plus haut. Evidemment, le constat de ce fait n'est apparu qu'à la fin des travaux.

Les travaux réalisés sont : l'enlèvement des anciens carreaux, l'excavation du sable servant de support, la réalisation d'une chape de béton armé de 10 cm, la pose d'un film plastique étanche, la réalisation d'un mortier maigre de support du carrelage. Au départ, elle voulait poser du carrelage comparable à l'existant, en terre cuite à huiler mais des amis lui ont dit que cela représentait un gros travail et qu'il fallait y revenir

souvent. Ne voulant pas devenir « esclave du sol » elle a fait le choix de carreaux en grès cérame.

Deuxième opération la réfection du carrelage : Auparavant, le sol de la maison était en carreaux de terre cuite posés sur du sable. Le nouveau sol fini est 7 cm plus haut environ que le précédent, avec pour conséquence l'enfouissement de tous les poteaux en

bois dans la chape. En effet ceux-ci étaient entièrement dégagés et l'on voyait qu'ils reposaient sur de grosses pierres (cf photo). Le carrelage arrivait en butée contre les pierres. En plus, le carreleur a réalisé un revêtement imperméable qui empêche l'eau contenue dans le sol de s'évaporer à la surface du carrelage. Ainsi cette eau, sous la pression du bâtiment, ne peut plus remonter pour s'évaporer que par la surface des murs de soubassement, les bois des poteaux et des anfractuosités notamment en extrémités de dalles... Ainsi, par cette opération d'entretien, la propriétaire a perdu non seulement ses sols de terre cuite historiques et leur aspect mais pire l'artisan en charge du travail a introduit une mal façon qui menace le bâtiment. On voit ici l'importance de la compréhension multifactorielle nécessaire au maître d'ouvrage avant de s'engager dans des travaux et les suivre.

Sachons que les parties abîmées auraient pu être refaites en reposant les carreaux d'origine en remplaçant les cassés avec des carreaux neufs de mêmes caractéristiques. Cela n'aurait pas ou peu modifié l'aspect et l'entretien de ce sol. Par contre, la maison serait restée « dans son jus ».

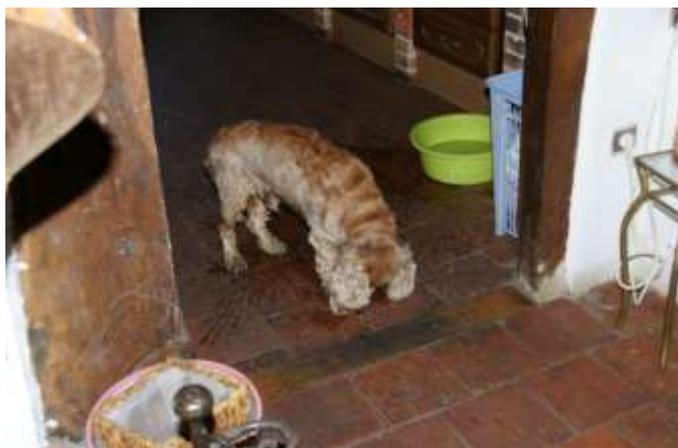
Sol originel. On voit apparaître la tête de la pierre d'appui du poteau (photo de Mme Alquié)
